Zustandserfassung teilgefüllter Hauptsammler in Leipzig

Die Inspektion der Leipziger teilgefüllten Haupt-Schmutzwassersammler wurde größtenteils durch Begehung mit der handgeführten Kamera CERBERUS vorgenommen. Aus arbeitssicherheitstechnischen Gründen wurde die Regeluntersuchung in einem Teilabschnitt von 17 Haltungen mit der Dreh-, Schwenk- und Neigekamera ARGUS 5 und einem Fahrwagenzusatz für Großprofile durchgeführt. Die umfassende Maßnahme führte die Firma Lutz Kegel Städte- und Kanalreinigung im Auftrag der Leipziger Wasserwerke durch.

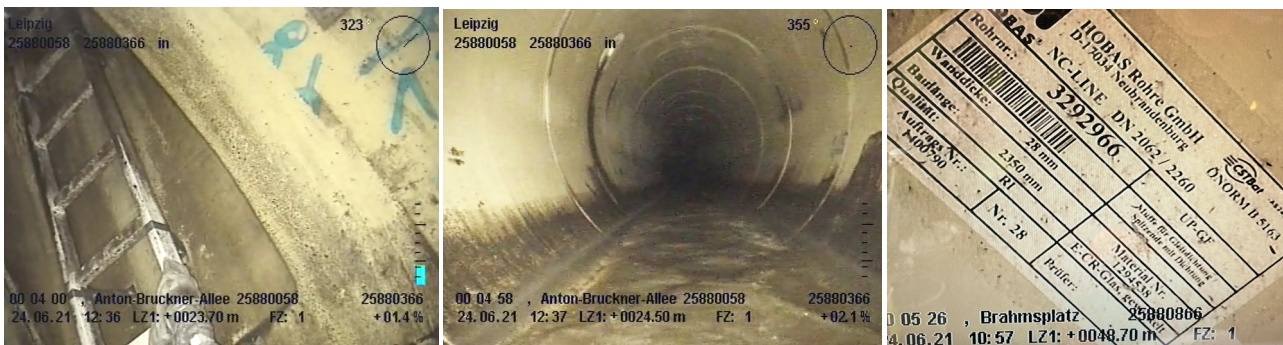
Ausschnitte aus den Videoaufnahmen der Befahrung der Leipziger Großprofile mit der Dreh-, Neige und Schwenkkopfkamera ARGUS 5.

Die in zwei Tageseinsätzen durchgeführten Inspektionen von insgesamt 22 Haltungen mit einer Gesamtlänge von 1374,50 m bei Wasserstandshöhen zwischen 20 bis 30 cm vervollständigen die Regeluntersuchung durch Begehung. Es wurden keine Schäden, Risse oder sonstige Beanstandungen festgestellt. Die sanierten Kanalabschnitte sind nach wie vor in einem tadellosen Zustand.
