Wettlauf gegen Überflutung von Dresdner Unterwelt

Das Kanalsystem an der Dresdner Carolabrücke ist nach dem Einsturz knapp an einem Desaster vorbeigeschrammt. Was die Stadtentwässerung jetzt unternimmt.

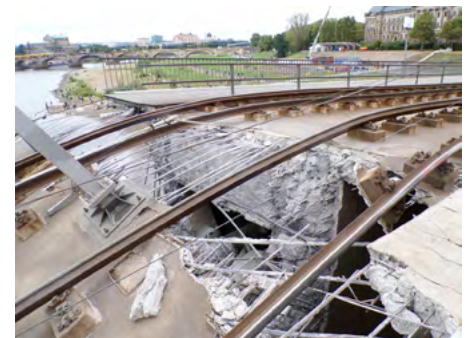
Dieses Bild bot sich am eingestürzten Brückenzug der Carolabrücke. Die Spannstähle hatten aufgrund von Korrosion und Ermüdung versagt. Jetzt soll die Brücke komplett abgerissen und neu gebaut werden. Foto: Stadtverwaltung Dresden

Am 11. Dezember hat der mit der Untersuchung beauftragte Brückenexperte Prof. Steffen Marx von Institut für Massivbau der TU Dresden ein Gutachten vorgelegt. Danach muss die Spannbetonbrücke mit allen drei Zügen komplett abgerissen werden. Als Hauptgrund sieht er eine wasserstoffinduzierte Spannungsrisskorrosion durch Feuchtigkeitseintrag während der Bauphase, verstärkt durch Ermüdung der Spannstähle. Eine Kombination aus besonderer Temperaturbeanspruchung und Verkehrslast auf der Brücke führte zu den entscheidenden Spanndrahtbrüchen, ist der Gutachter überzeugt. Nach dem Abriss soll die Dresdner Carolabrücke neu gebaut werden.

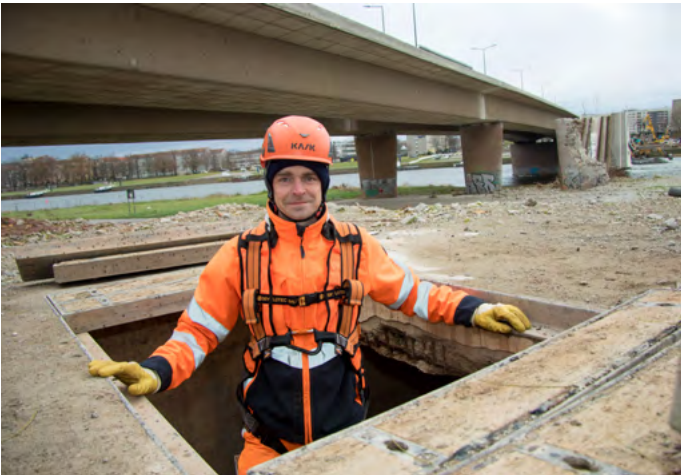
TV-Kanalinspekteur Michael Neumeister steigt nach der Überprüfung des Hochwasserschlebers aus dem Schacht am Neustädter Ende der Carolabrücke. Beim Hochwasser nach dem Brückeneinsturz hatte es hier gewaltige Probleme gegeben.
Foto: Peter Hilbert

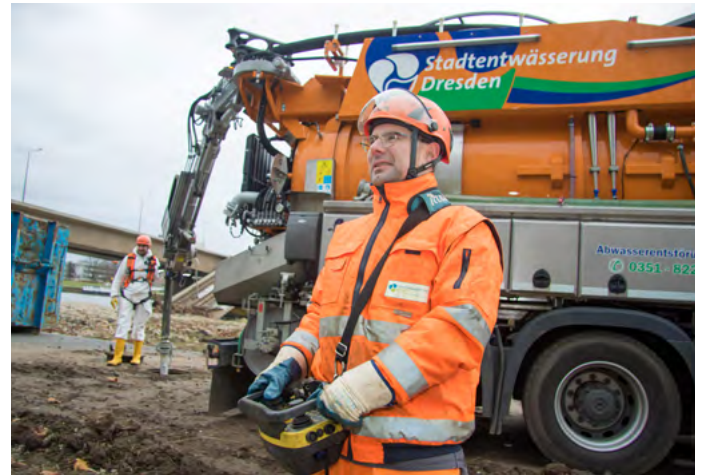
Frank Wilke (vorn) und sein Kollege Chris Volkmann reinigen mit ihrem Saug- und Spülfahrzeug ein erstes Stück eines Auslasskanals an der Carolabrücke.

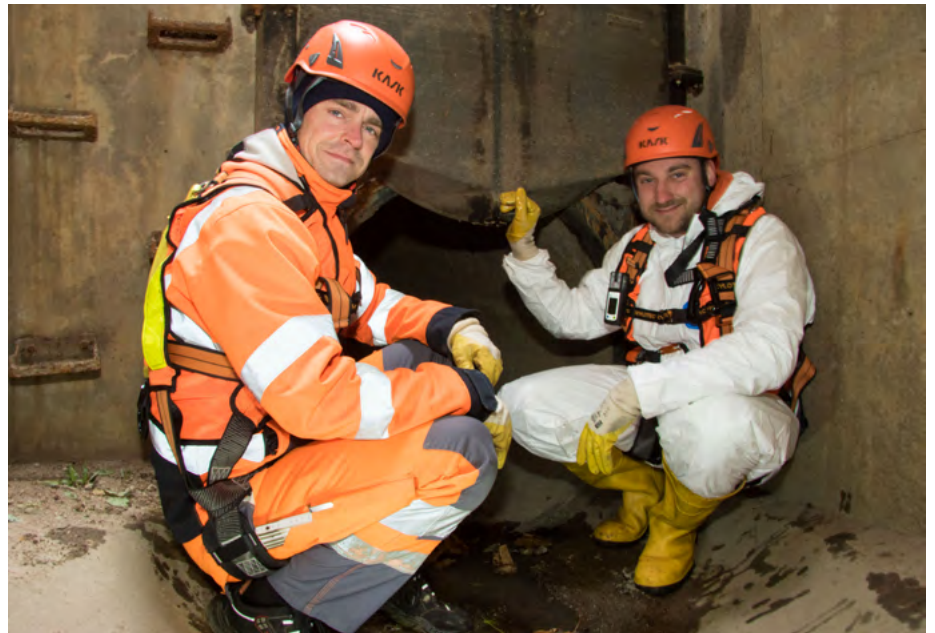
Michael Neumeister (l.) und sein Kollege Chris Volkmann zeigen den Hochwasserschleber im Auslasskanal, der beim nahenden Hochwasser nach dem Brückeneinsturz nicht geschlossen werden konnte. Foto: Peter Hilbert

Bei 4,80 Metern müssen die Hochwasserschleber geschlossen sein. Jetzt muss es schnell gehen. Sonntags um halb zehn geht Würfel mit dem Brückenabteilungsleiter in den Raum hinter dem Brückeneinde, wo auch die Fernwärmeleitungen gekappt sind. Dort steht der Schaltschrank für die Absperrschleber, der stark lädiert ist. Sogar Kabel sind schon verschmort.

Ein Notstromaggregat wird zugeschaltet. „Den Schleber für den inneren Auslasskanal konnten wir elektrisch schließen. Das hatte ich nicht erwartet“, erzählt Würfel. Doch am Schaltknopf für den anderen Schleber geht nichts. „Das Kabel war schon zu sehr beschädigt. Für solche Fälle haben wir ein Handrad im Schacht für den Hochwasserschleber.“ Doch auf der Abdeckung mit

Holzbohlen türmen sich noch Betontrümmer und Teile von Bewehrungsstäben der Brücke. An den Hochwasserschieber ist kein Herankommen.

Am Montagmorgen ruft er bei Brückenabteilungsleiter Kalbe an, der eine Bagger der Abbruchfirma vorbeischickt. Die beräumt die Trümmer auf der Schachtabdeckung, sodass der sichere Hochwasserschieber per Handrad geschlossen werden kann. Die provisorische Gummiblase hat ausgedient. Das ist dringend nötig. Denn der Elbepiegel steigt noch auf über sechs Meter.

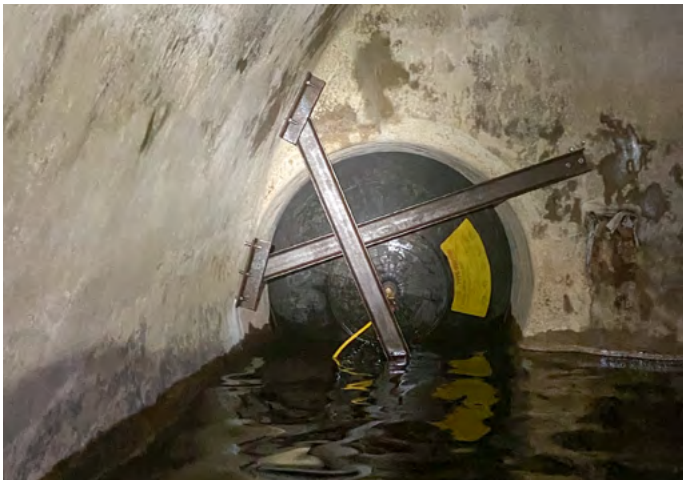
Das ist die eingebaute Gummiblase im Auslasskanal, die mit Stahlträgern verankert wurde. Dadurch konnte vorerst die Überflutung des Kanalsystems verhindert werden.
Foto: Stadtentwässerung Dresden

Die am Haken befestigte Blase wird am Seil in den größeren Hauptkanal hinabgelassen. Da es stark regnet, steht das Wasser dort schon sehr hoch. Und es steigt immer weiter. Kurz danach ist das Regenüberlaufbauwerk, wo der Auslasskanal abzweigt, der dort etwa zehn Meter hinter dem Hochwasserschieber liegt. Die Gummiblase wird in die Öffnung geschoben, mit Druckluft gefüllt und dahinter mit zwei Stahlträgern in der Wand befestigt, die schnell in

der Schlosserei hergestellt werden. Gegen 16 Uhr ist der Auslass dicht, das Hochwasser kann kommen.

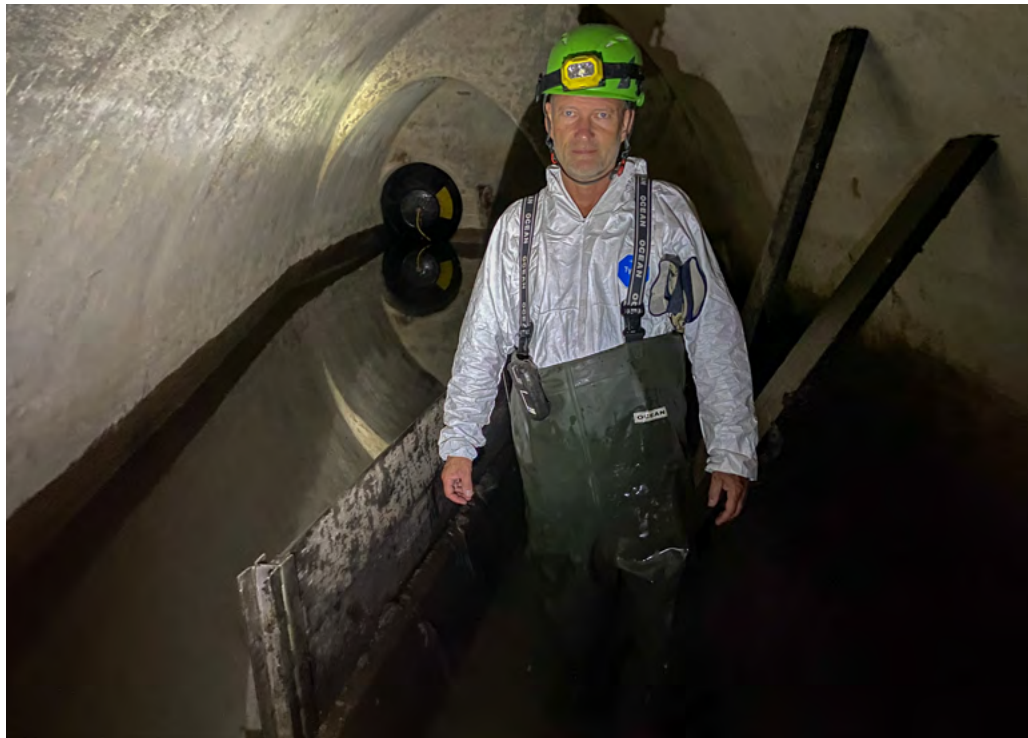
Teamleiter Thomas Würfel kurz nach dem Brückeneinsturz beim Einsatz im Regenüberlaufbauwerk unter dem Neustädter Ende der Carolabrücke. Foto: Peter Hilbert
