Sta(d)ttliche Größe steht Kopf - Begehung der Hauptschlagader des Kieler Kanalnetzes

„Bülker System“ - Ausbau der Abwasserentsorgung in Kiel

Hauptsammler im umgedrehten Eiprofil

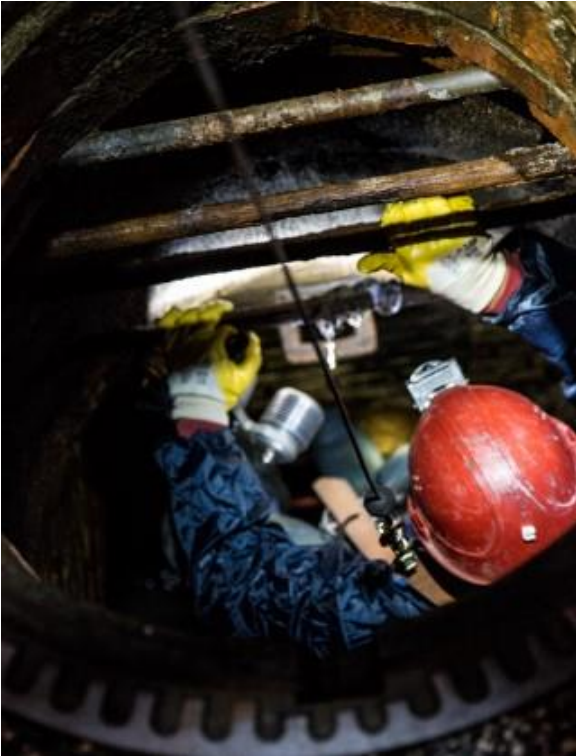
Aufgrund des hohen Alters, der starken Auslastung sowie der Bedeutung für die Kieler Infrastruktur Über- und Untertage ist eine regelmäßige Kontrolle des Kanals notwendig. Auf die Untersuchung vor 12 Jahren folgend, nahmen sich die Kanalspezialisten der Canal-Control + Clean Umweltschutzservice GmbH (CCC) im September 2014 dieser Aufgabe an. In 10 Nachtschichten wurde nicht nur der Hauptsammler über eine Länge von 1,5 Kilometern inspiziert und gesäubert, sondern auch die angrenzenden 90 Grundstücksanschlussleitungen auf ihren Zustand überprüft und gereinigt.

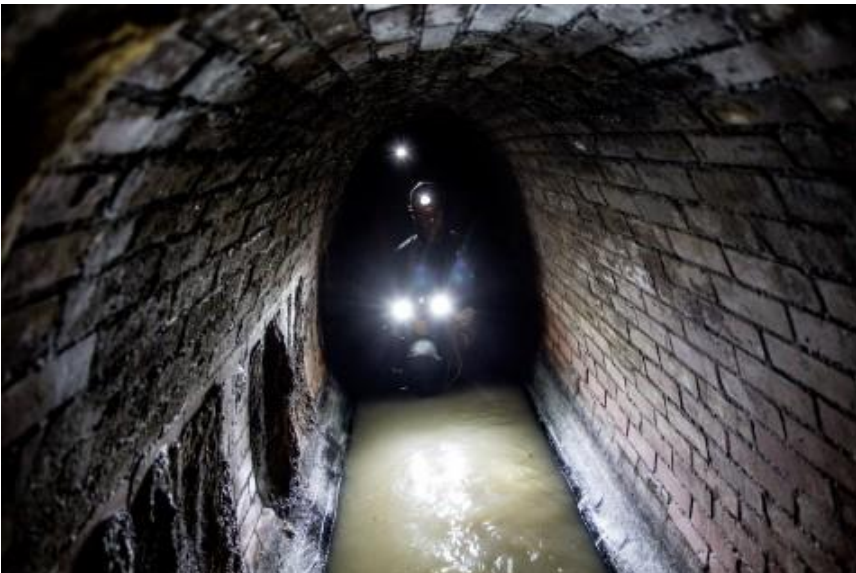
Die Begehung der Hauptschlagader des Kieler Abwassersystems erfolgte mit der handgeführten IBAK-Kamera CERBERUS. Im dunklen Hintergrund des Fotos ist die explosionsgeschützte Lampe des Sicherungsposten vom Einstiegsschacht zu erkennen.

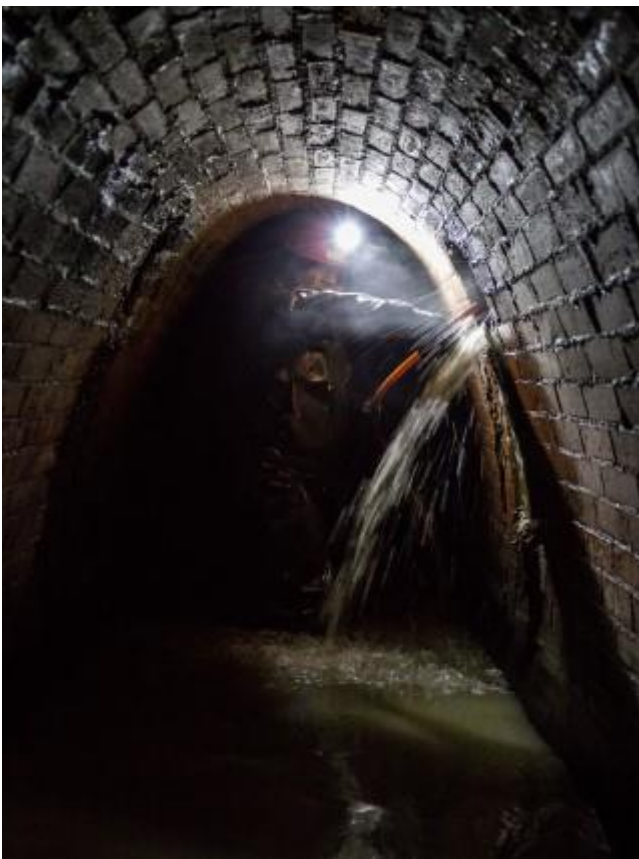
Die 90 Anschlussleitungen wurden manuell mittels Spülvorgang gereinigt. Die zum Teil starken Versinterungen durch infiltrierendes Grundwasser wurden mit verschiedenen Brechwerkzeuge und Spachtel beseitigt.

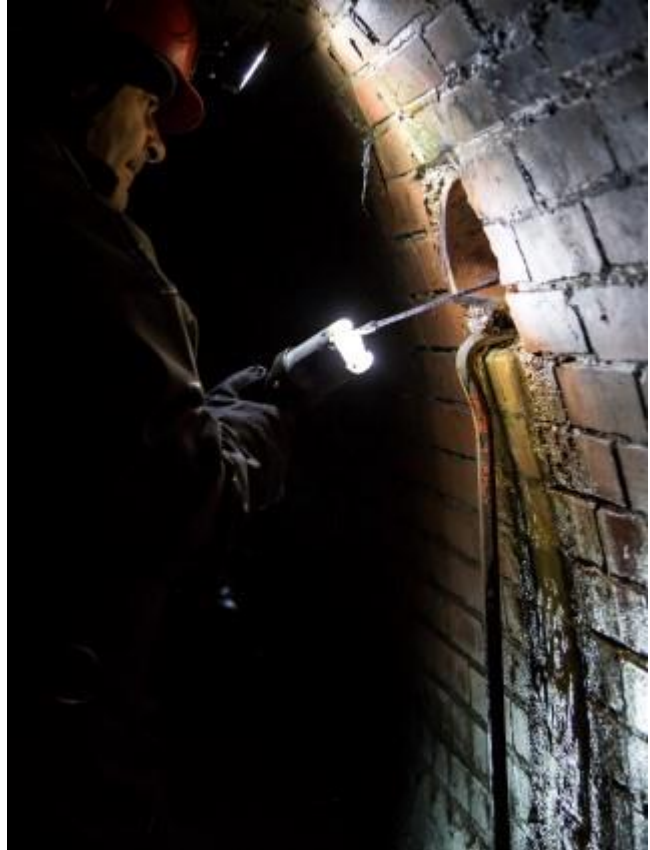
Das für die zuvor erfolgte Reinigung benötigte Brecheisen hat Ünal Kartal für die optische Untersuchung des Zulaufs abgelegt. Die sich überwiegend im Scheitelbereich des Kanals befindlichen Anschlusskanäle inspizierte er mit dem IBAK-Lateralinspektionsmodul LISY-3-System. Dabei fuhr der robuste IBAK-Fahrwagen T86 größtenteils unter Wasser in der Kanalsohle stets in seiner Nähe. Die Dreh- und Schwenkkopfkamera ORION L mit „Kieler Stäbchen“ führte er manuell in die Anschlussleitungen bis zu 25 Meter ein.
